## Анализ технического состояния здания на примере цеха подготовки кормов

## Analysis of the technical condition of building structures on the example of a feed preparation workshop

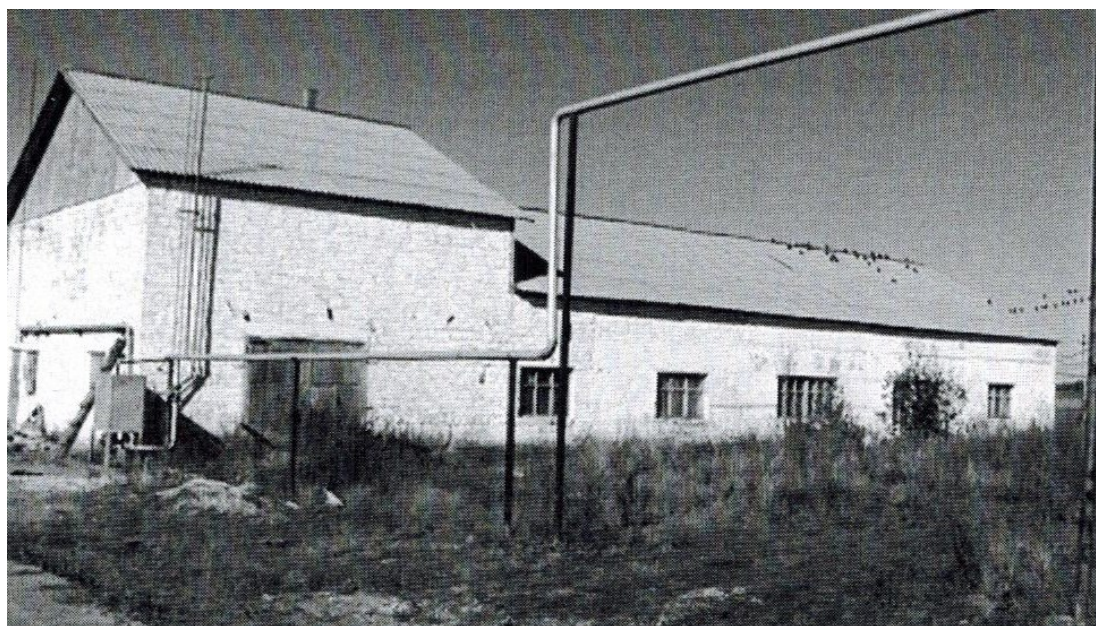
Максимальная высота здания от уровня земли до чердачного перекрытия составила 6,3 м (рис. 1). Обследуемое здание состоит из двух частей – основной и вспомогательной, расположенных в осях 1–2/А–В и 2–7/А–В соответственно, сопряженных по оси 2. Основная часть – цех, во вспомогательной расположен

Рис. 1. Фотография фасада здания в осях 1–7  
Fig. 1. Photograph of the building facade in axes 1–7

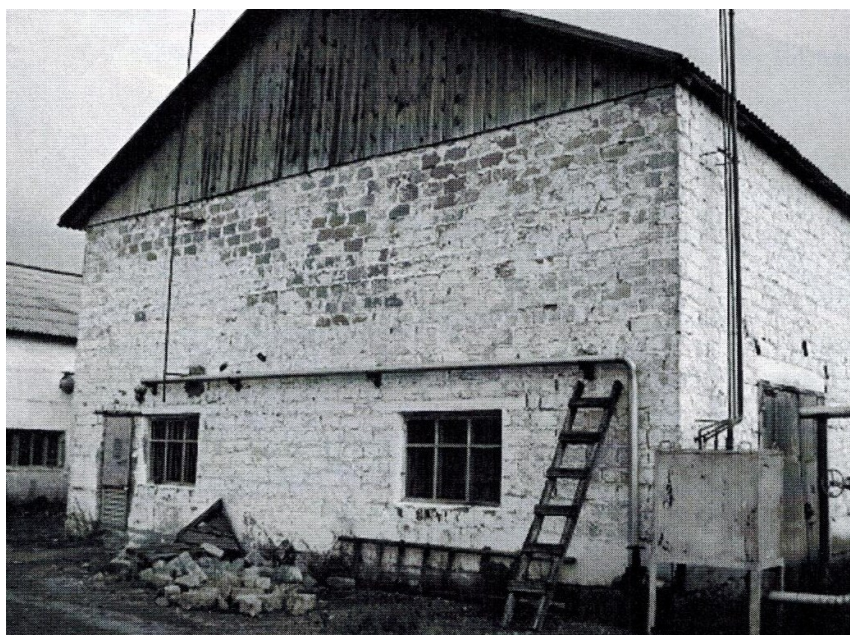
гараж и котельная на газовом топливе. Обследуемое здание в осях 1–2/А–В имеет смешанный каркас с несущими продольными стенами из гипсовых блоков и несущими колоннами, вмонтированными в кладку стен по оси 1 и 2, по тем же осям на своем фундаменте расположены кирпичные колонны. На них опирается подстропильная железобетонная балка двутаврового сечения. В осях 2–7/А–В обследуемое здание каркасное, представлено несущими железобетонными колоннами, диском железобетонных плит перекрытия и балками таврового сечения, опирающимися на столбчатые фундаменты и самонесущие стеновые панели (рис. 2).

**Рис. 2. Фотография фасада здания в осях В–А**  
**Fig. 2. Photograph of the building facade in axes B–A**

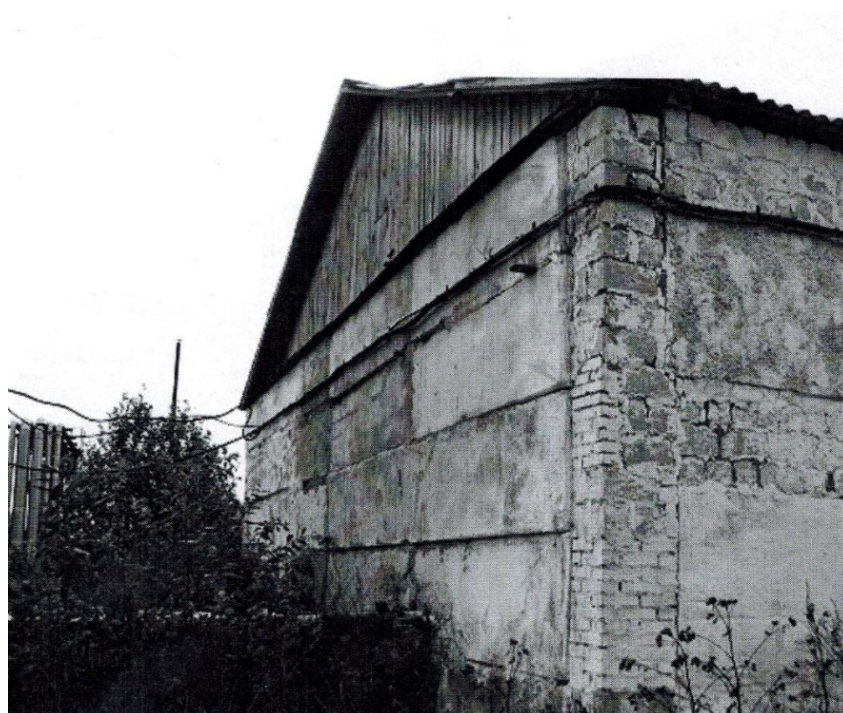
Чердак не оснащен слуховыми окнами. Кровля обследуемого здания двускатная. Покрытие кровли выполнено из шифера. Сброс осадков неорганизованный, вдоль здания по осям А–В (рис. 3).

**Рис. 3. Фотография фасада здания в осях А–В**  
**Fig. 3. Photograph of the building facade in axes A–B**

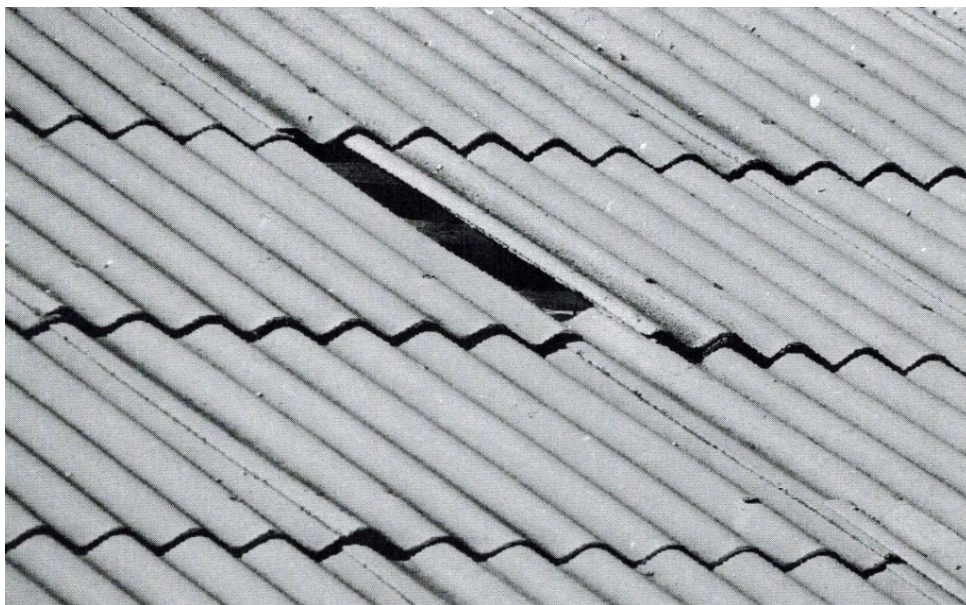
**Рис. 5. Разрушение кровли**  
**Fig. 5. Roof collapse**

конструктивные недостатки, как повсеместные следы увлажнения элементов каркаса крыши и биоповреждения деревянных конструкций обрешетки в местах нарушения кровельного покрытия.

Причиной наличия следов увлажнения элементов обрешетки крыши и биоповреждений является нарушение целостности кровельного покрытия кровли.

- ремонт кровли здания;
- замена утеплителя с устройством его естественной вентиляции и пароизоляции;
- утепление ограждающих конструкций;
- отвод ливневых вод от наружных стен по всему периметру здания;
- отвод попадания хозяйственно бытовых вод под подошву фундамента (своевременная откачка хозяйственно бытовых отходов из наружного накопителя);
- устройство сигнальных маячков на трещины несущих стен с дальнейшим наблюдением и ведением журнала наблюдений за появлением трещин.

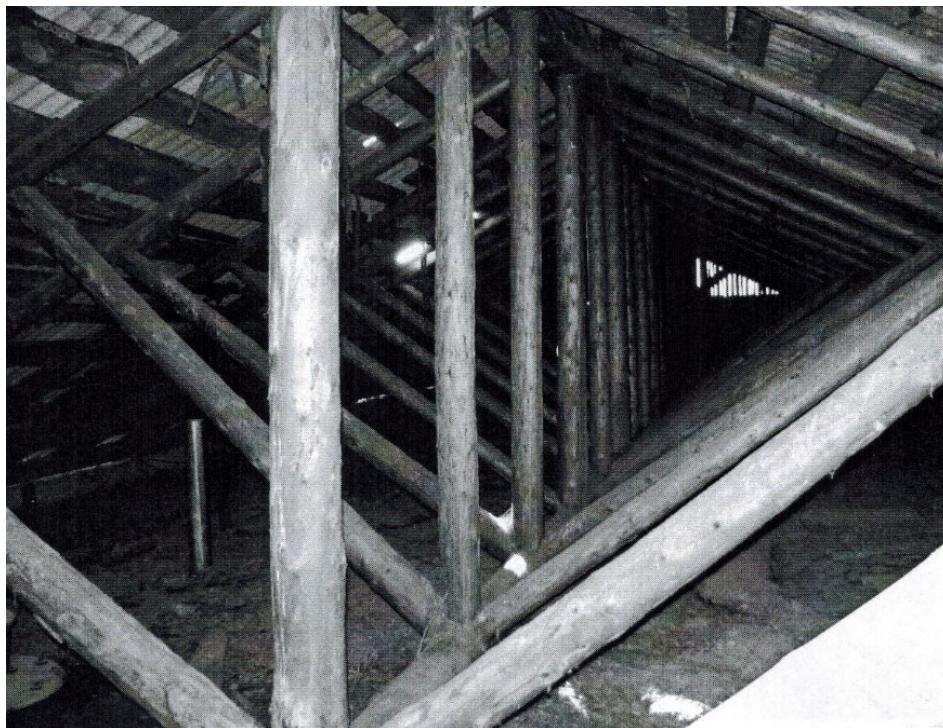
Визуальное освидетельствование стропильных конструкций показывает отсутствие прогиба (рис. 6).

**Рис. 6. Фотография стропил**  
**Fig. 6. Photograph of the rafters**

Техническое состояние стропильных конструкций признано ограниченно работоспособным. В табл. 3 приведены обследуемые параметры стропил и кровли.

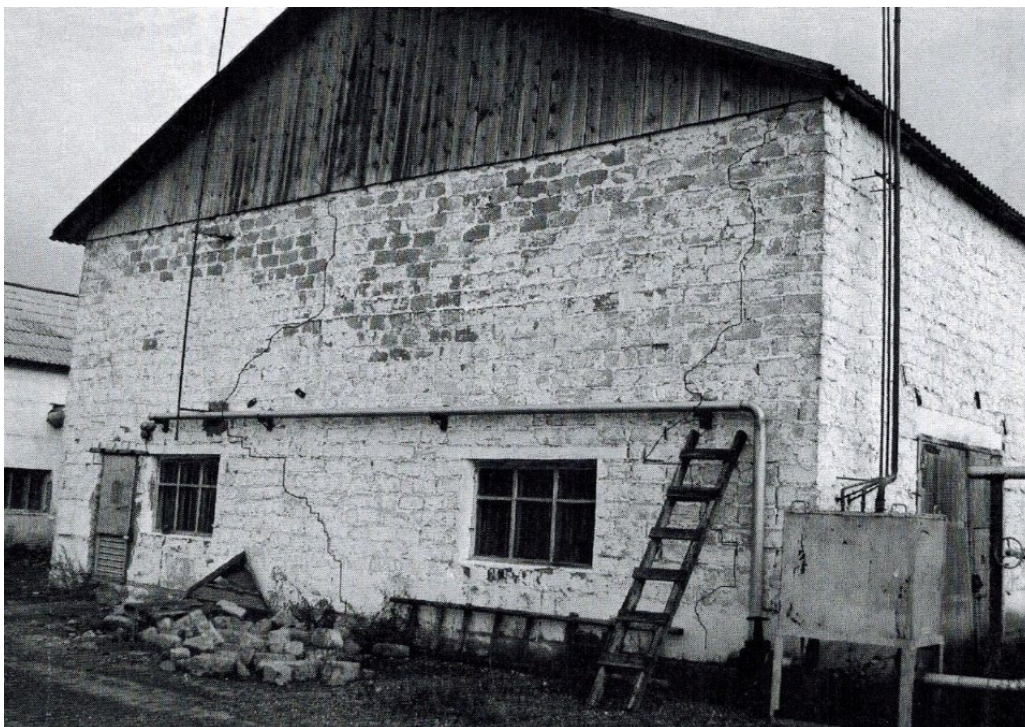
выполнены из керамического кирпича на цементно-песчаном кладочном растворе. Поверхности стен внутри помещений оштукатурены и покрашены масляными составами. Стены в санузлах и производственном цехе покрыты керамической плиткой на высоту низа оконных проемов. Были выявлены следующие конструктивные недостатки, такие как вертикальные трещины по фасаду здания на всю высоту стены по оси В–А/1 (ширина раскрытия трещин 0,5–1 мм), вертикальные трещины на фасадах здания (ширина раскрытия трещины 0,5–1 мм) по оси 1–2/В, вертикальные трещины во внутренних перегородках шириной раскрытия 0,5–1,0 мм. Осадочные трещины по кладке из гипсовых блоков по внутренней стене (рис. 8).

Несоответствие площади опоры ригеля на колонну. Причиной трещинообразования стен является неравномерная осадка системы основание–фундамент здания вследствие замачивания грунта основания и температурно-влажностными колебаниями.

**Рис. 8. Трещины на стене здания**  
**Fig. 8. Cracks on the building wall**

Настоящее состояние назначено в связи наличием на стенах вертикальных трещин, несоответствием фактического сопротивле-

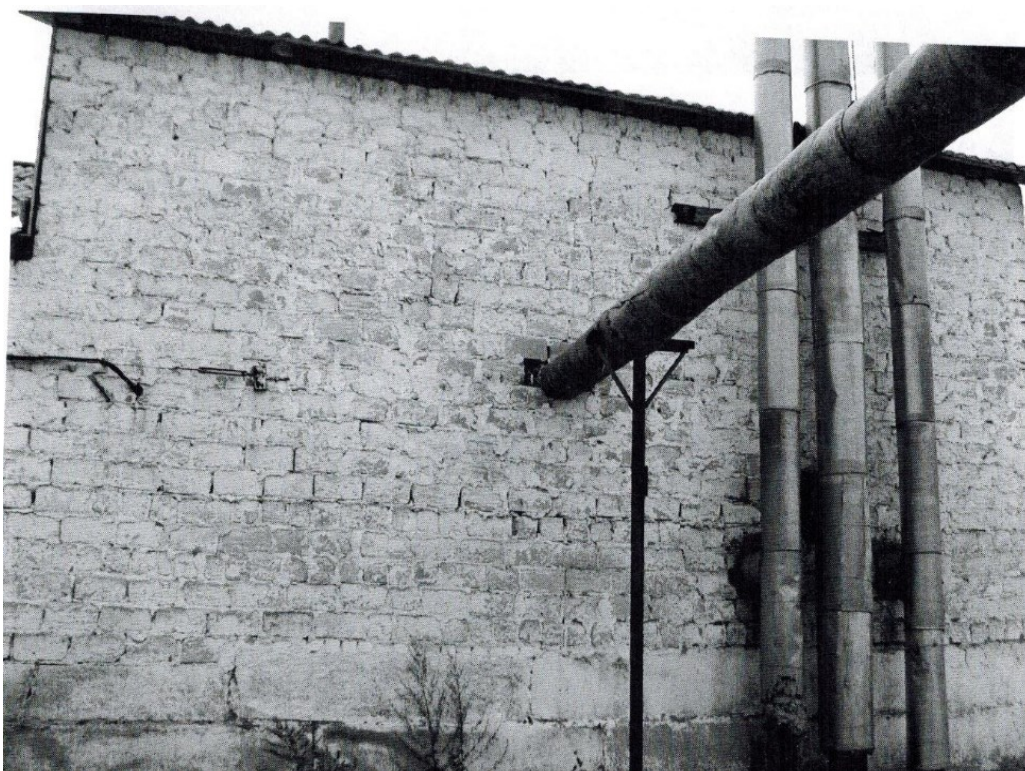
Теплотехническим расчетом наружных стен в осях 2–7/А–В установлено, что фактическое сопротивление теплопередаче составляет 0,71 м<sup>2</sup> град./Вт, а требуемое – 2,84 м<sup>2</sup> град./Вт. Теплоизоляция перекрытия не обеспечена (рис. 9).

**Рис. 9. Фотография стены здания**  
**Fig. 9. Photograph of the building wall**
